EGLISE de SAINT-MORILLON

REMISE en TENSION du tableau

APOTHEOSE de SAINT-MAURILLE (142 x 160 cm hors cadre)

***Février 2020 :

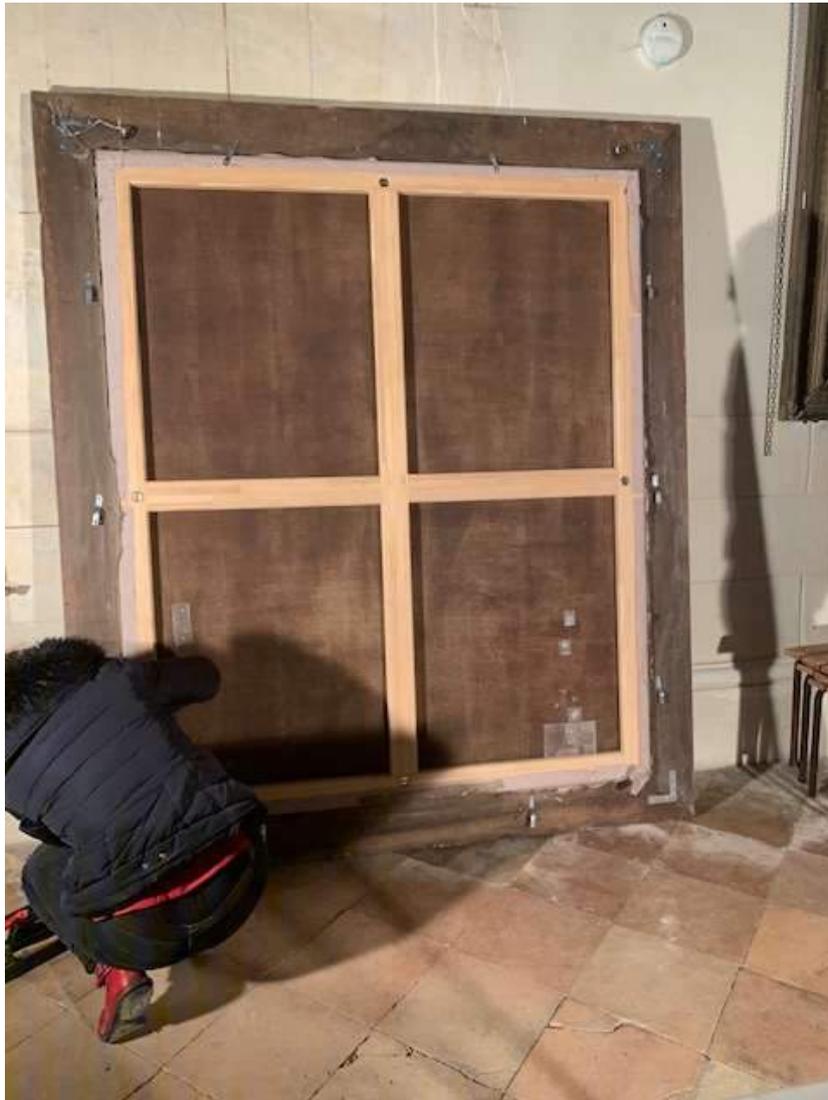
Cadre datant de 1692- châssis neuf 2011 - dévissage des crochets solidarissant châssis et cadre -

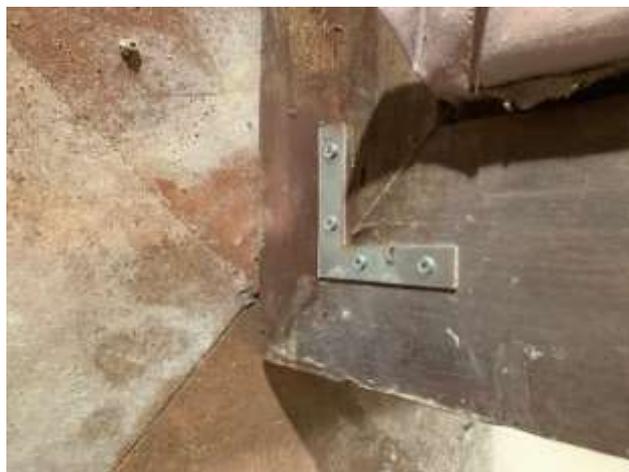
crochets-cornières d'angle du cadre - 2011-

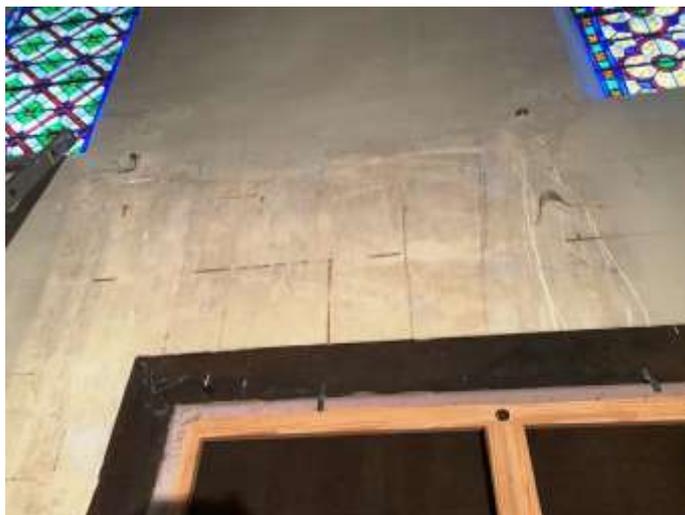
Faux appareil datant probablement de la fin du XIX, visible puisque le tableau est décroché -Crochets-
2011- maintenant le cadre sur le châssis -

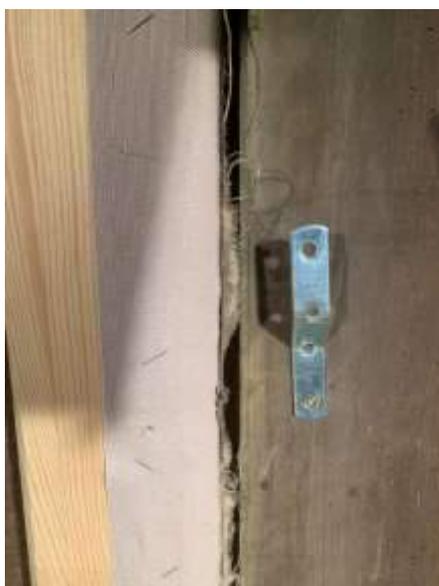
Crochet sur le cadre - bande de toile (bande de tension) fixée en 2011 avec agrafes sur châssis neuf -
la toile peinte en 1692 effilochée a été collée sur la bande de tension neuve (en toile) -

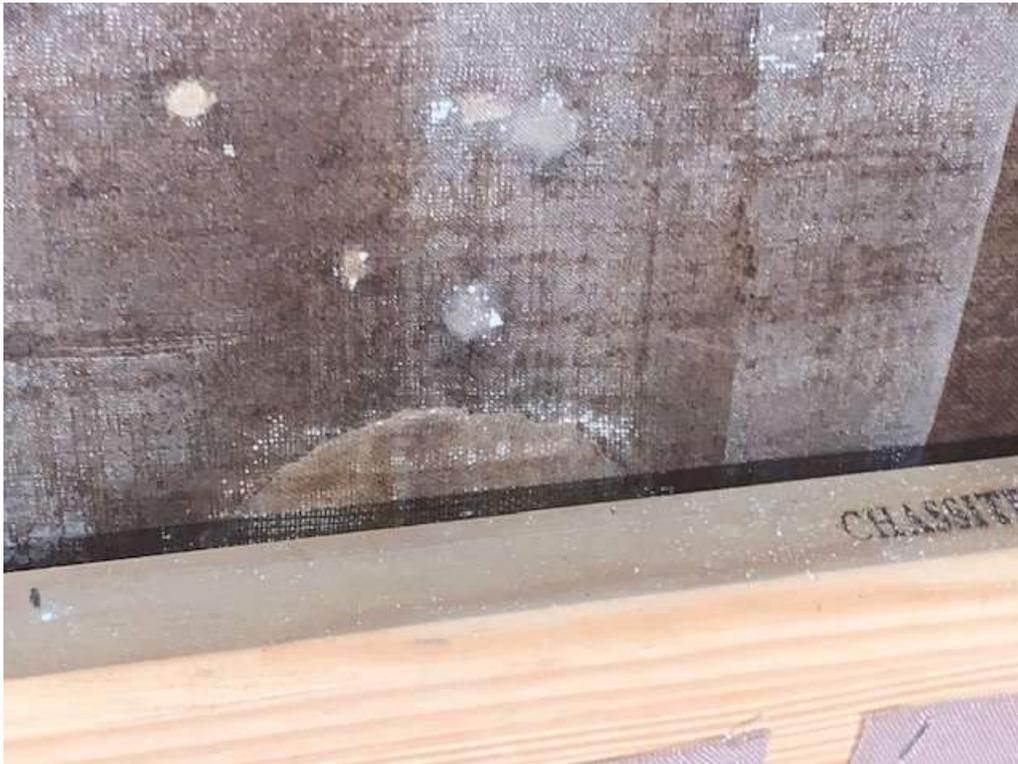
De nombreux trous ont été consolidés en 2011, en particulier celui (8cmx 5cm de mémoire) qui a nécessité l'intervention de la restauratrice Gaëlle Dal Molin, sa trace est encore visible sous le châssis-

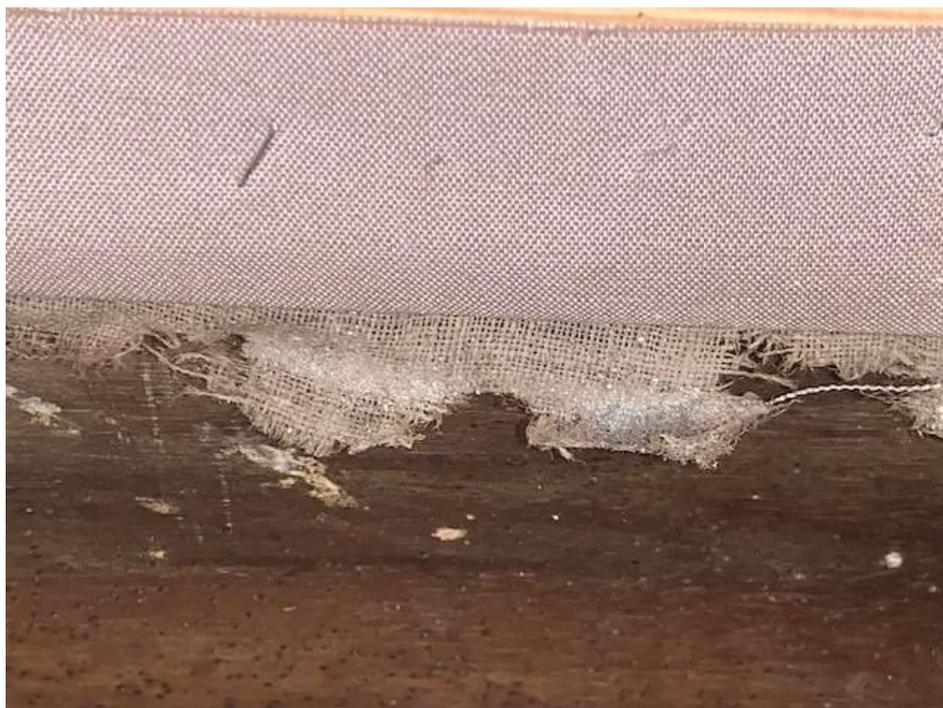
La toile d'origine très effilochée par endroits a nécessité l'encollage en 2011 sur une bande de toile neuve -

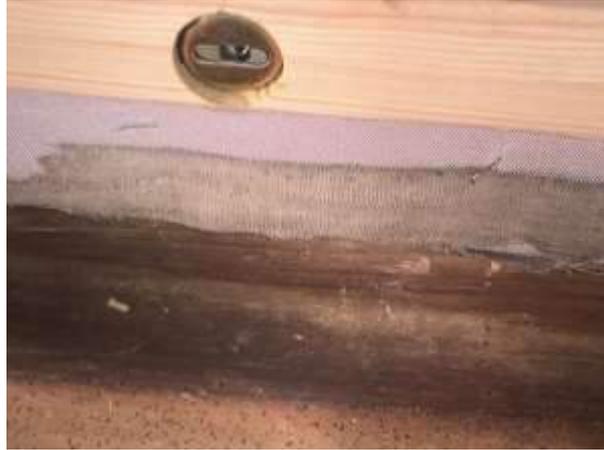
*6 ferrures de réglage (ensembles "tenon -mortaise- tirefond") sur le châssis neuf permettant de l'ouvrir un peu- Mme Dalmolin en 2011-
*bande de toile et toile ancienne - *cadre doré cussonné(traité en 2011)

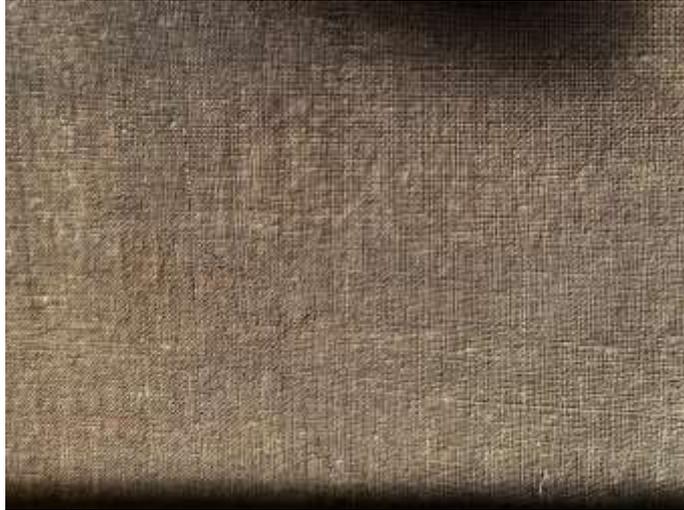
Trame des deux toiles de 1692 : pas de droit-fil !

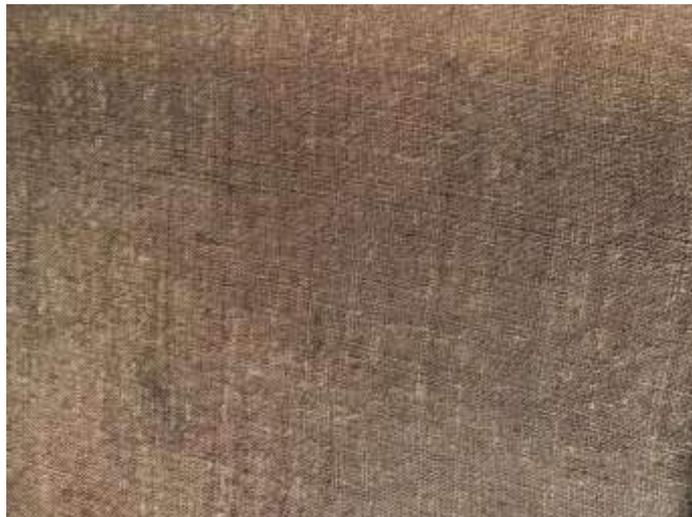
Conséquence : une couture visible- datant de 1692- impossible à rectifier - 2011-

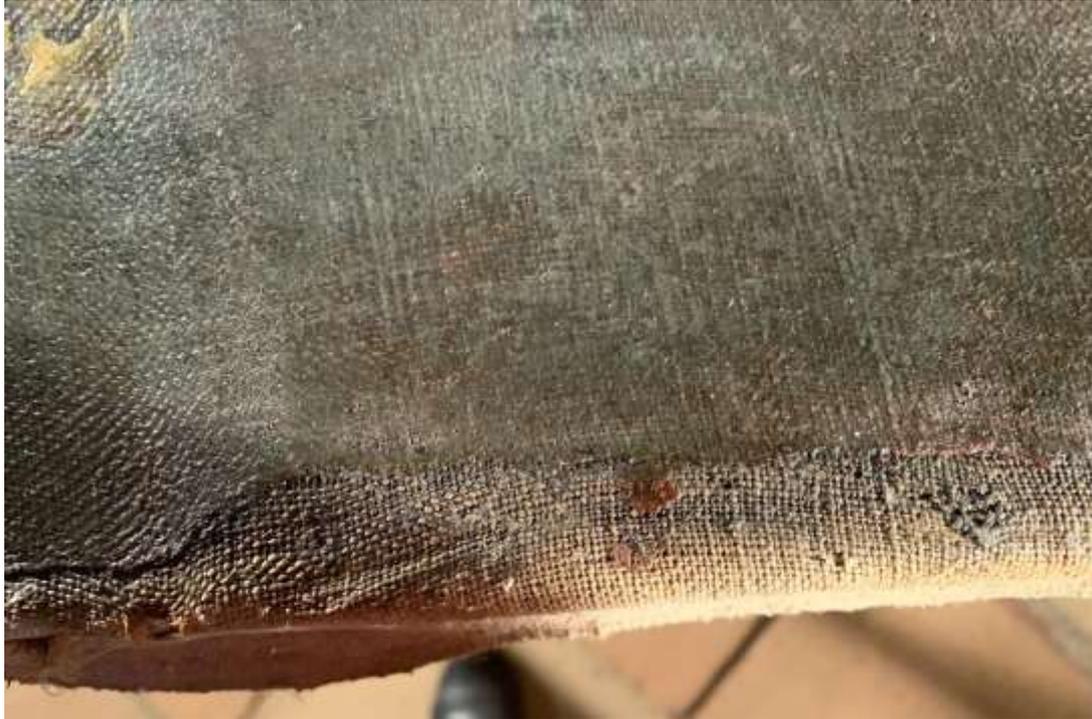
Haut de la toile - déformations en feston - dues au poids de la peinture généreusement appliquée -

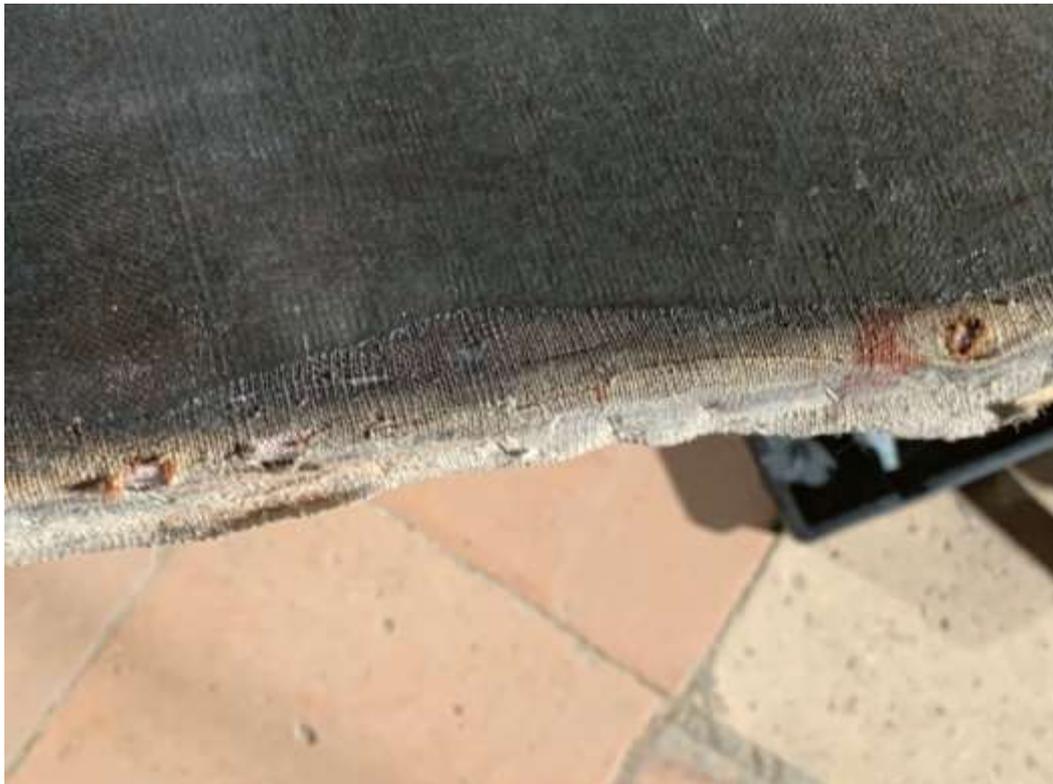
traces de rouille et trous, faits par les clous posés en 1692 pour tendre la toile -

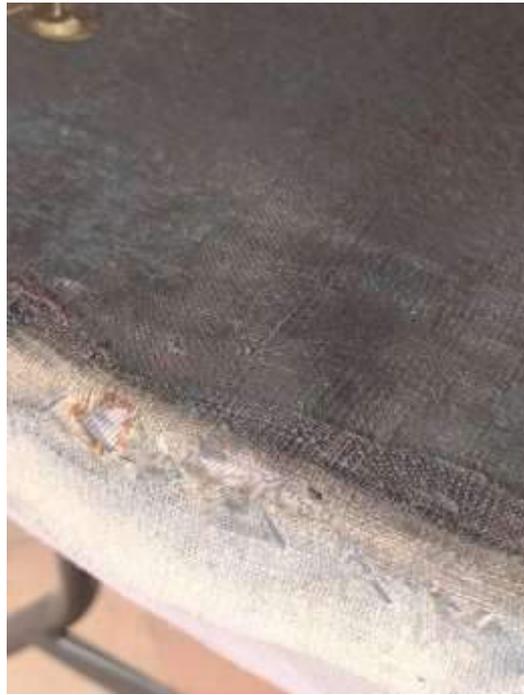
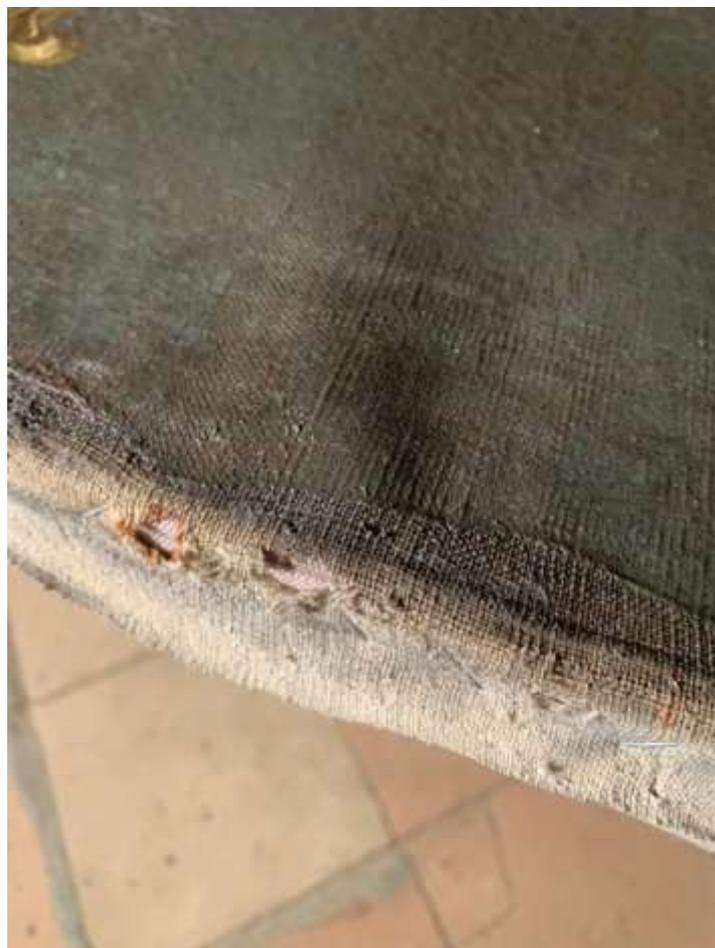
Une ondulation difficile à rectifier, la toile d'origine étant " en charpie" juste sur le coin du bois - malgré le collage sur bande de toile de tension neuve en 2011!

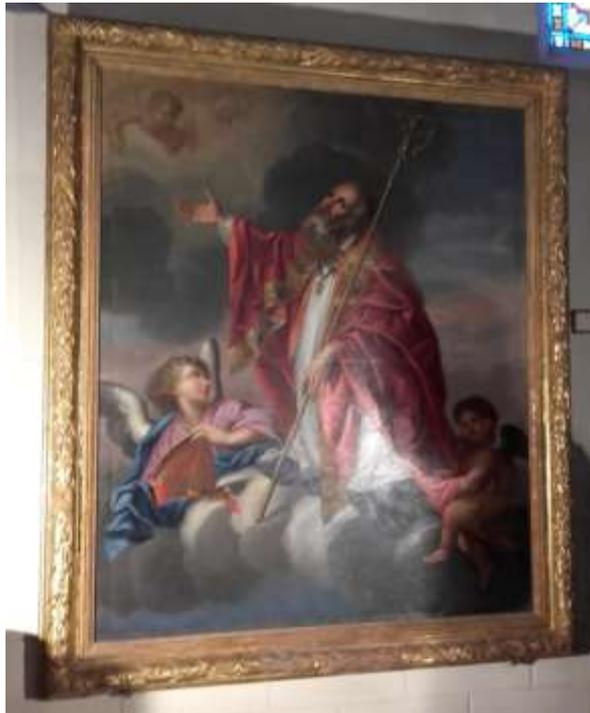
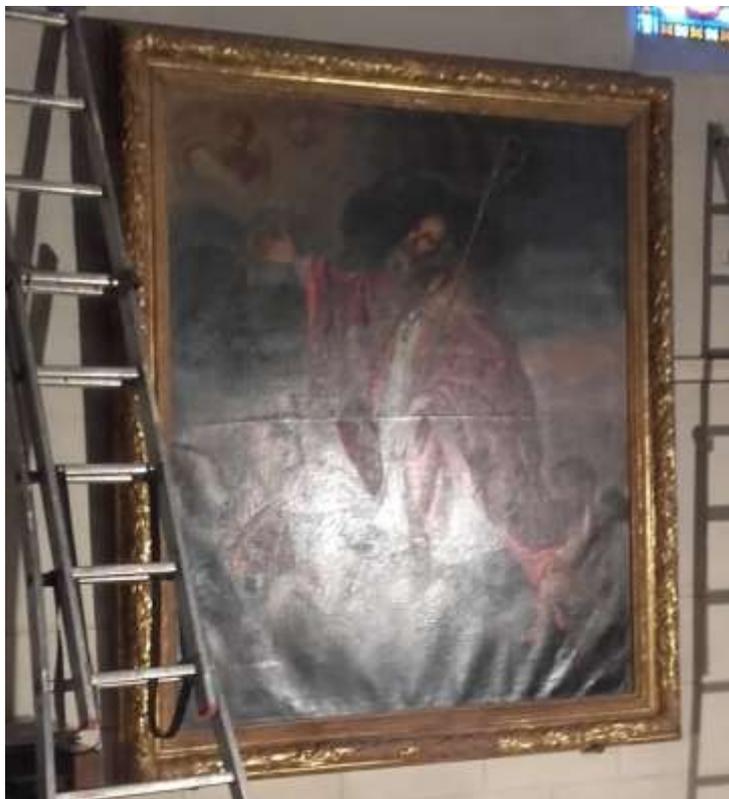
L'œuvre présente à ce jour des déformations importantes du support, principalement en partie inférieure. Celles-ci sont principalement liées aux variations thermo hydrographiques de l'église, qui favorisent des mouvements du support toile, d'autant plus que celui-ci n'est pas contraint par un rentoilage.

APRES (couture beaucoup moins visible-) et AVANT (plis de toile très détendue)
