EGLISE de SAINT-MORILLON

REMISE en TENSION du tableau

APOTHEOSE de SAINT-MAURILLE (142 x 160 cm hors cadre)

***Février 2020 :

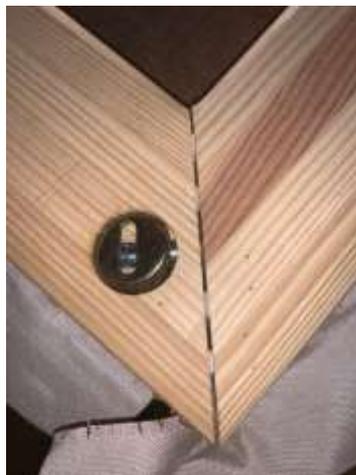
Les agrafes ayant été enlevées sur tout le pourtour, on écarte les bois de quelques millimètres progressivement - mouvement de rotation du tirefond avec un clou -

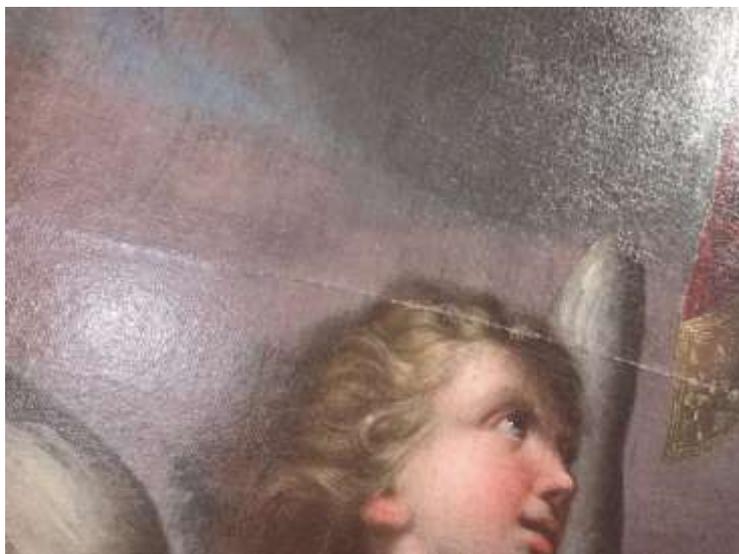
Conséquence : une couture visible- datant de 1692- impossible à rectifier - 2011-

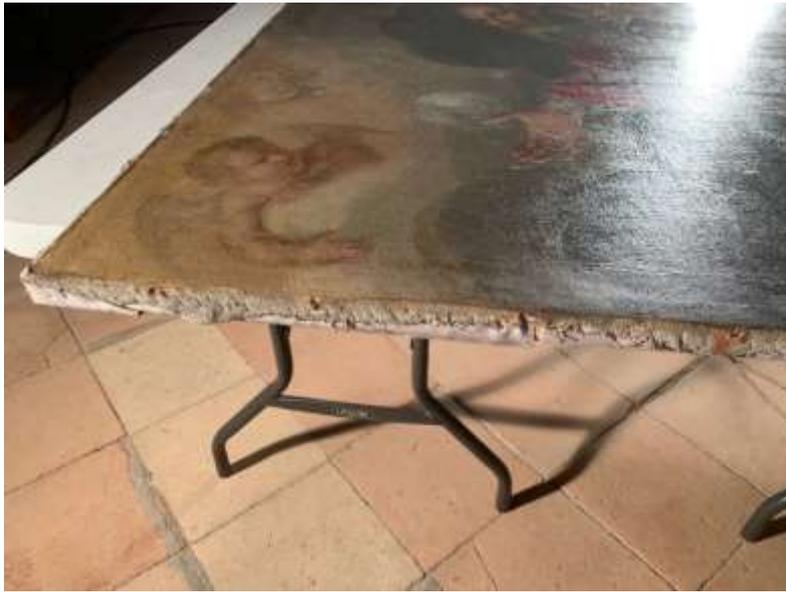
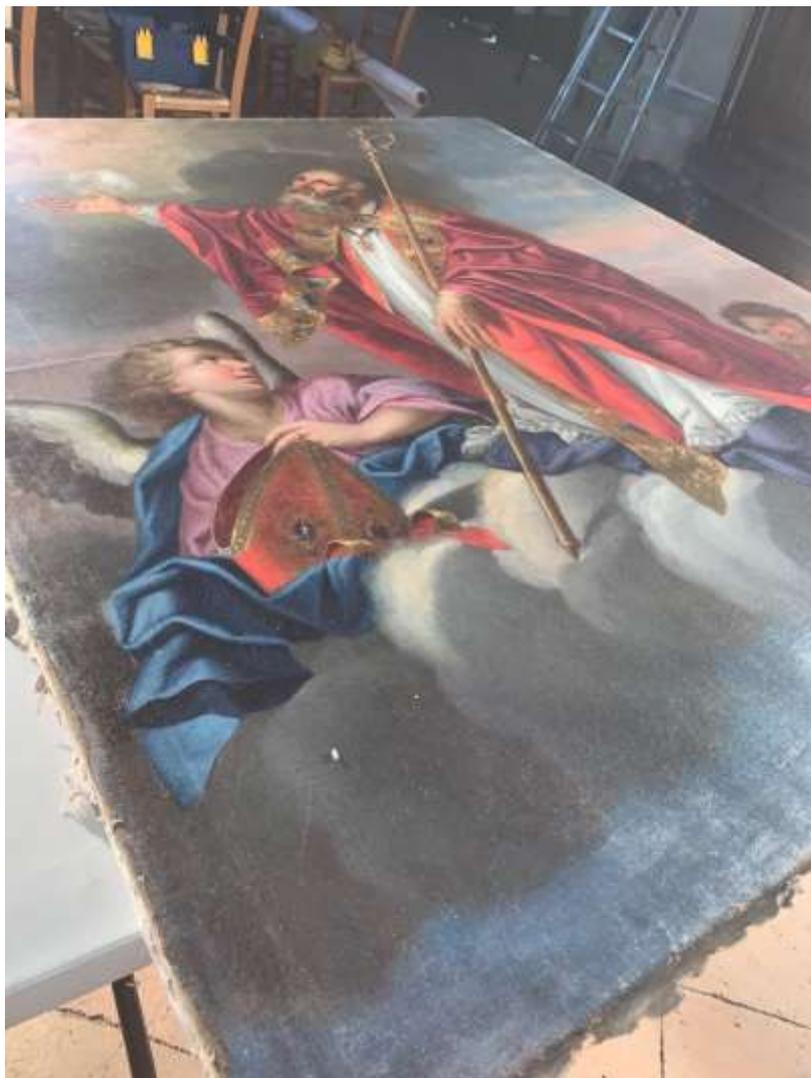
Une ondulation difficile à rectifier, la toile d'origine étant " en charpie" juste sur le coin du bois - malgré le collage sur bande de toile de tension neuve en 2011!

Toile posée bien à plat sur des tables

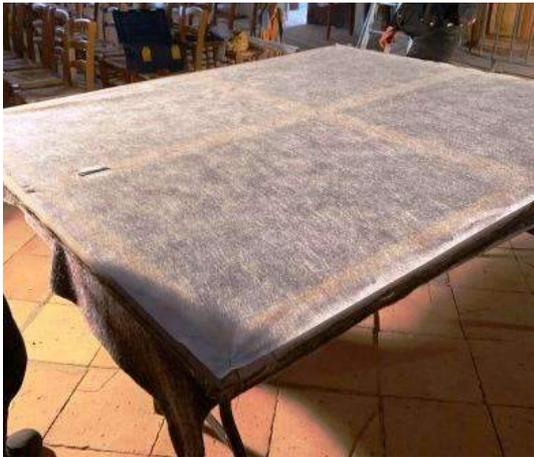
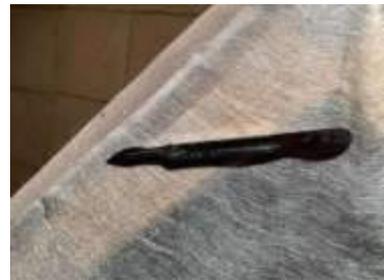
Un intissé est agrafé sur le châssis, il protège la toile des variations de température et d'humidité, empêche l'entassement des poussières du mur contre la toile ancienne, évitant son encrassement-

Le clou pour ouvrir le châssis est en place. La restauratrice a utilisé un scalpel pour tailler l'intissé.
